湖南省 岳阳县
麻塘大坳采石场建设阶段
水土保持设施验收报告

建设单位：岳阳县麻塘大坳砂石有限公司
编制单位：岳阳县兴盛水土保持技术服务有限公司
二〇二〇年八月

岳阳县麻塘大坳采石场水土保持设施验收报告

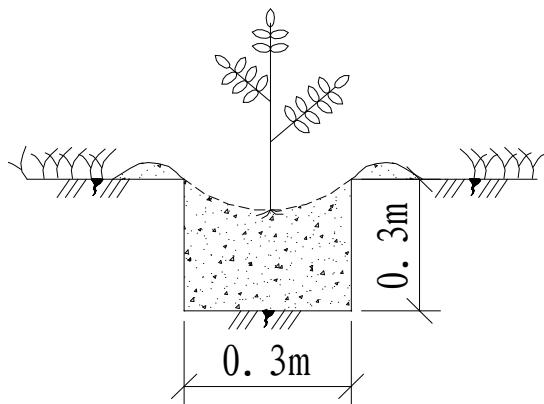
穴状整地

栽种采取穴状整地的方式，穴状整地破地面正方形0.3m×0.3m，先将表土放置一旁，将坑中心土挖出，再将表土置于坑中，坑面低于地面0.1m。乔灌行间混交，行距为2.5m×2.0m，每公顷乔木、灌木株数为2000:1900。

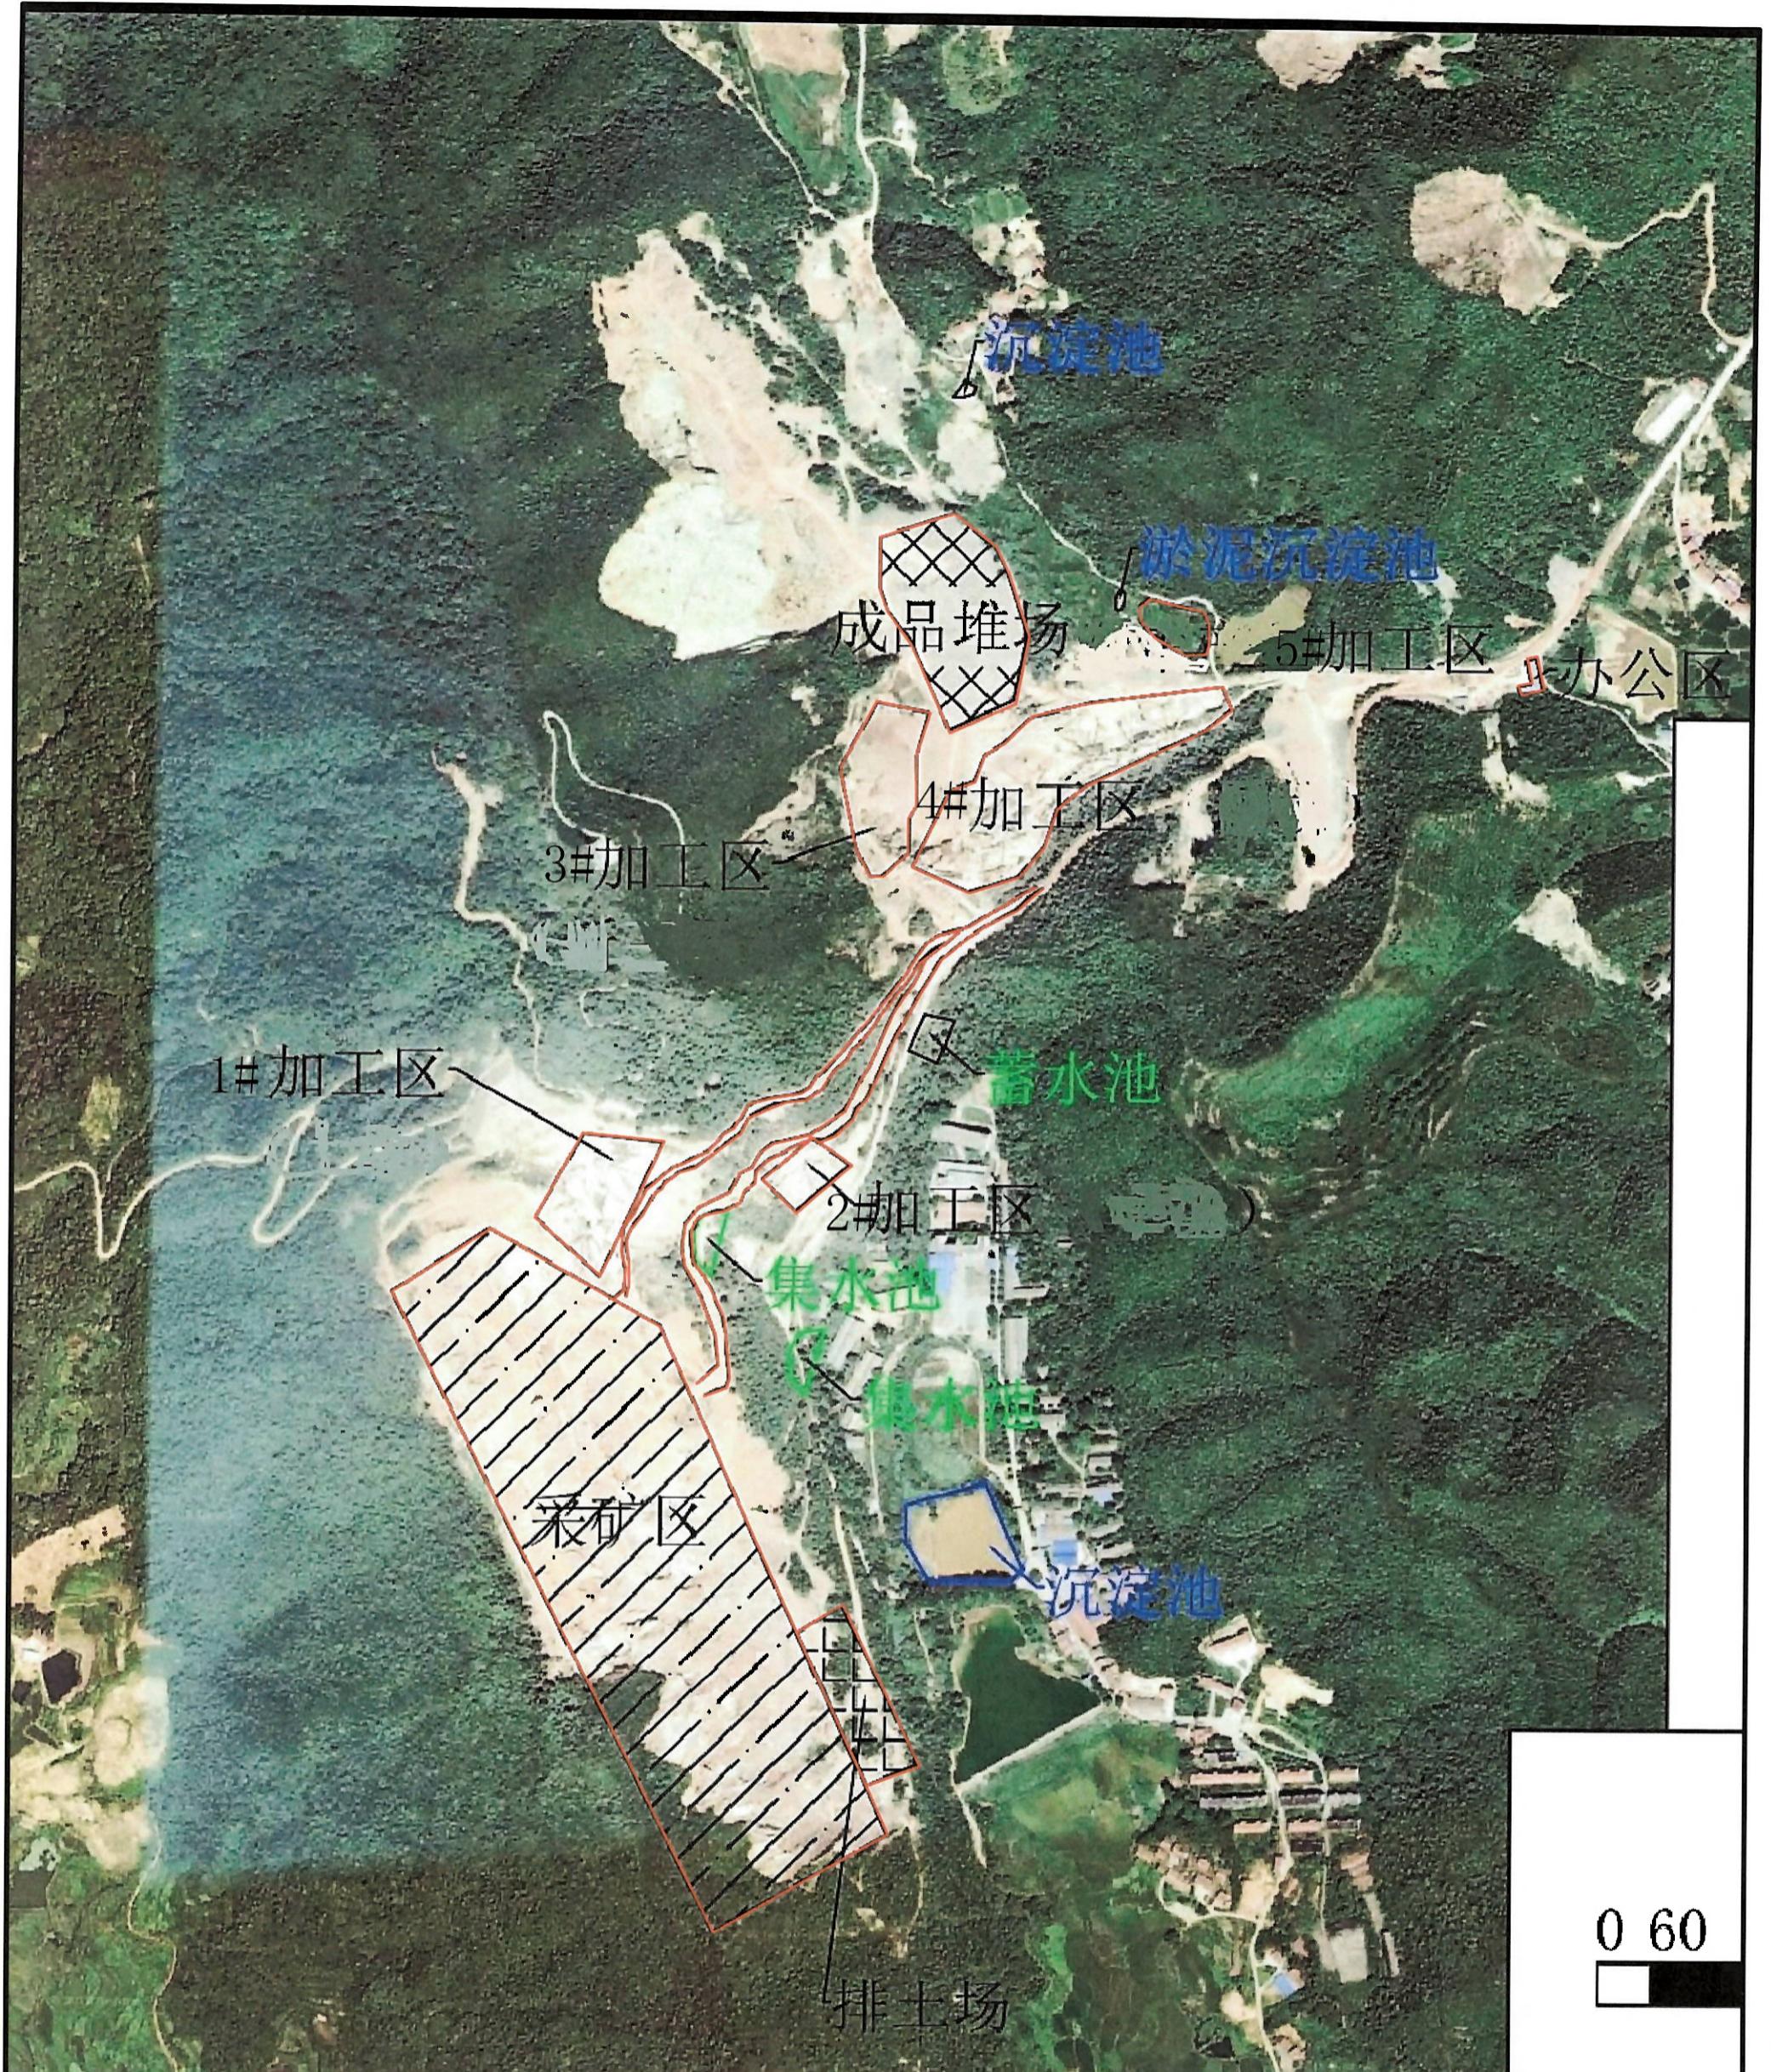
项目总平面布置图

根据现场调查，项目场区出入口布置在场区东北角，沿道路一侧，场区生活区布置在出入口南侧；采矿区主要为露天采场 1 个，位于准采区的北侧，采矿区东南侧地势低洼处设置项目弃土场；拥有 5 个加工区，分别位于开采区的北面、东北面及采矿区北侧，加工区同时进行生产加工；厂区北部设有堆料场；场区东南部、北部均设置了沉淀池、东北侧设置了循环沉淀池、蓄水池布置在场区中部。项目场区布置方案有效满足了工艺流程的顺畅性，体现了物料输送的便捷性，使物料在厂区内的输送简单化，方便了生产。

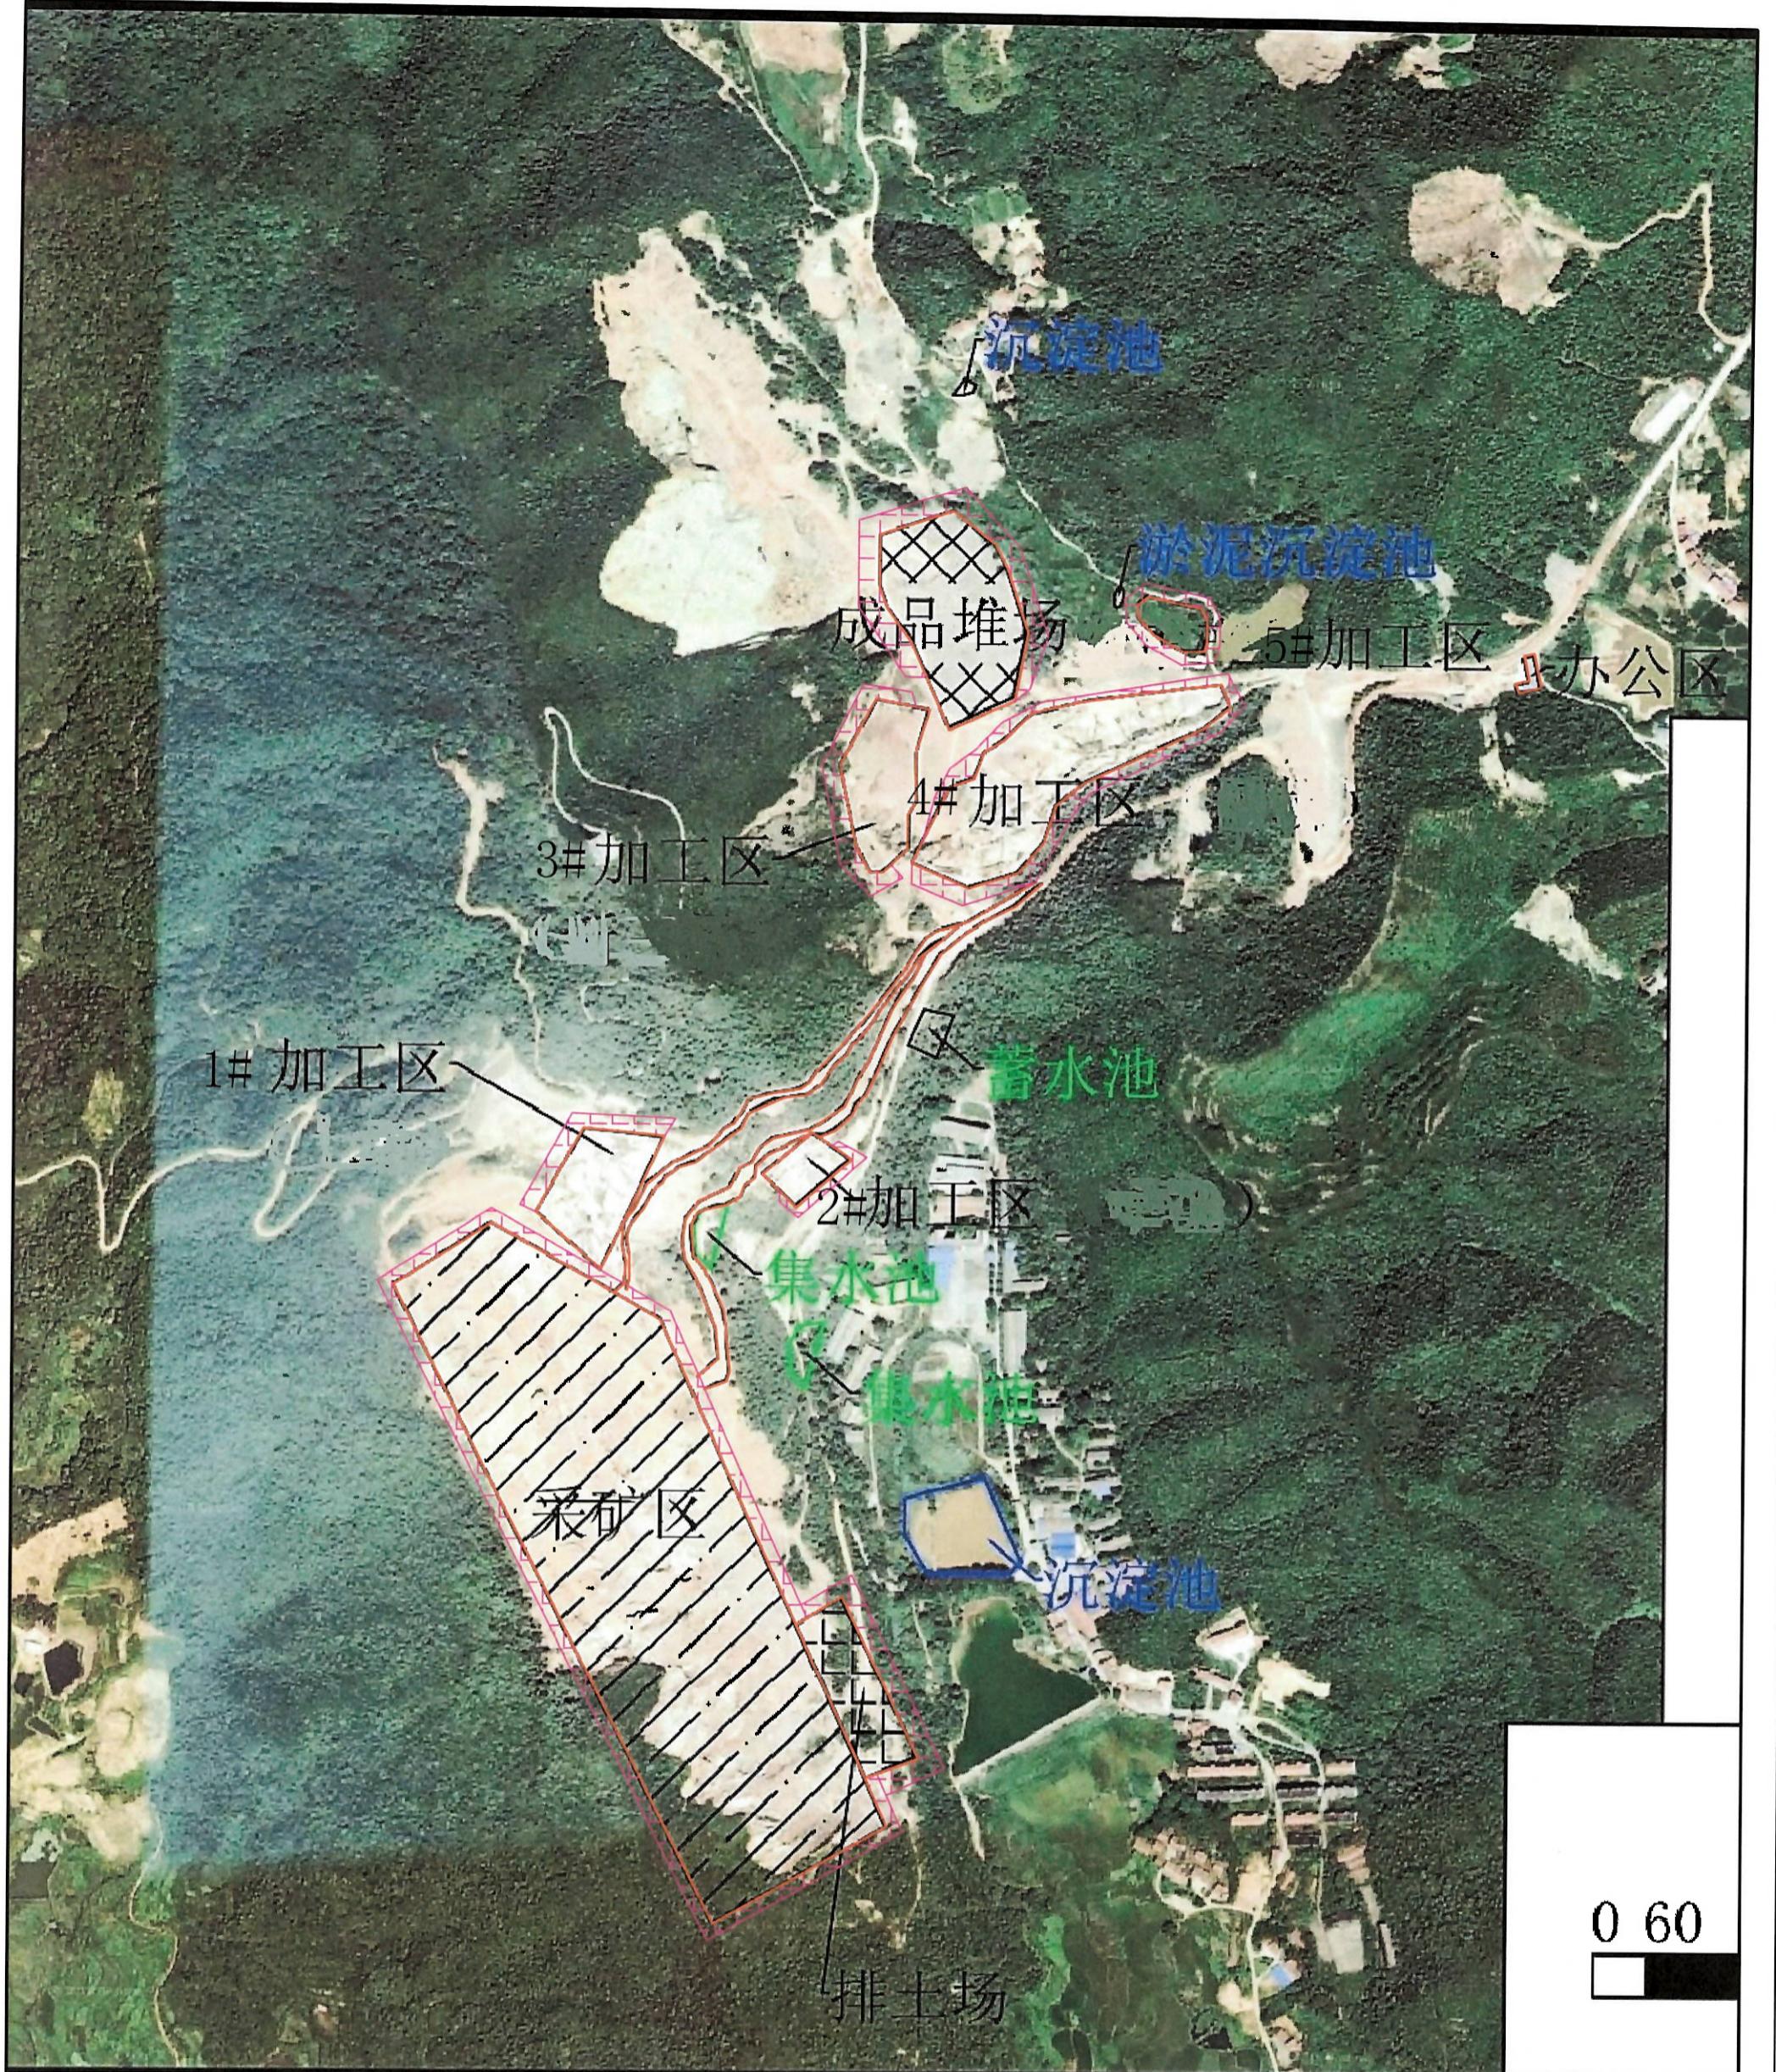
核定 审查 校核 设计 制图 比例	周伟鹏 周伟鹏 梁太平 王芳 王芳 如图	岳阳县麻塘大坳采石场项目	验收 阶段 水保部分
水土流失防治责任范围图			
资质证号		图号	附图03
		日期	2020.08

综上所述，本项目水土流失防治责任范围为总面积 25.33hm^2 。本工程建设过程中实际水土流失防治责任范围见表 3.1-1。

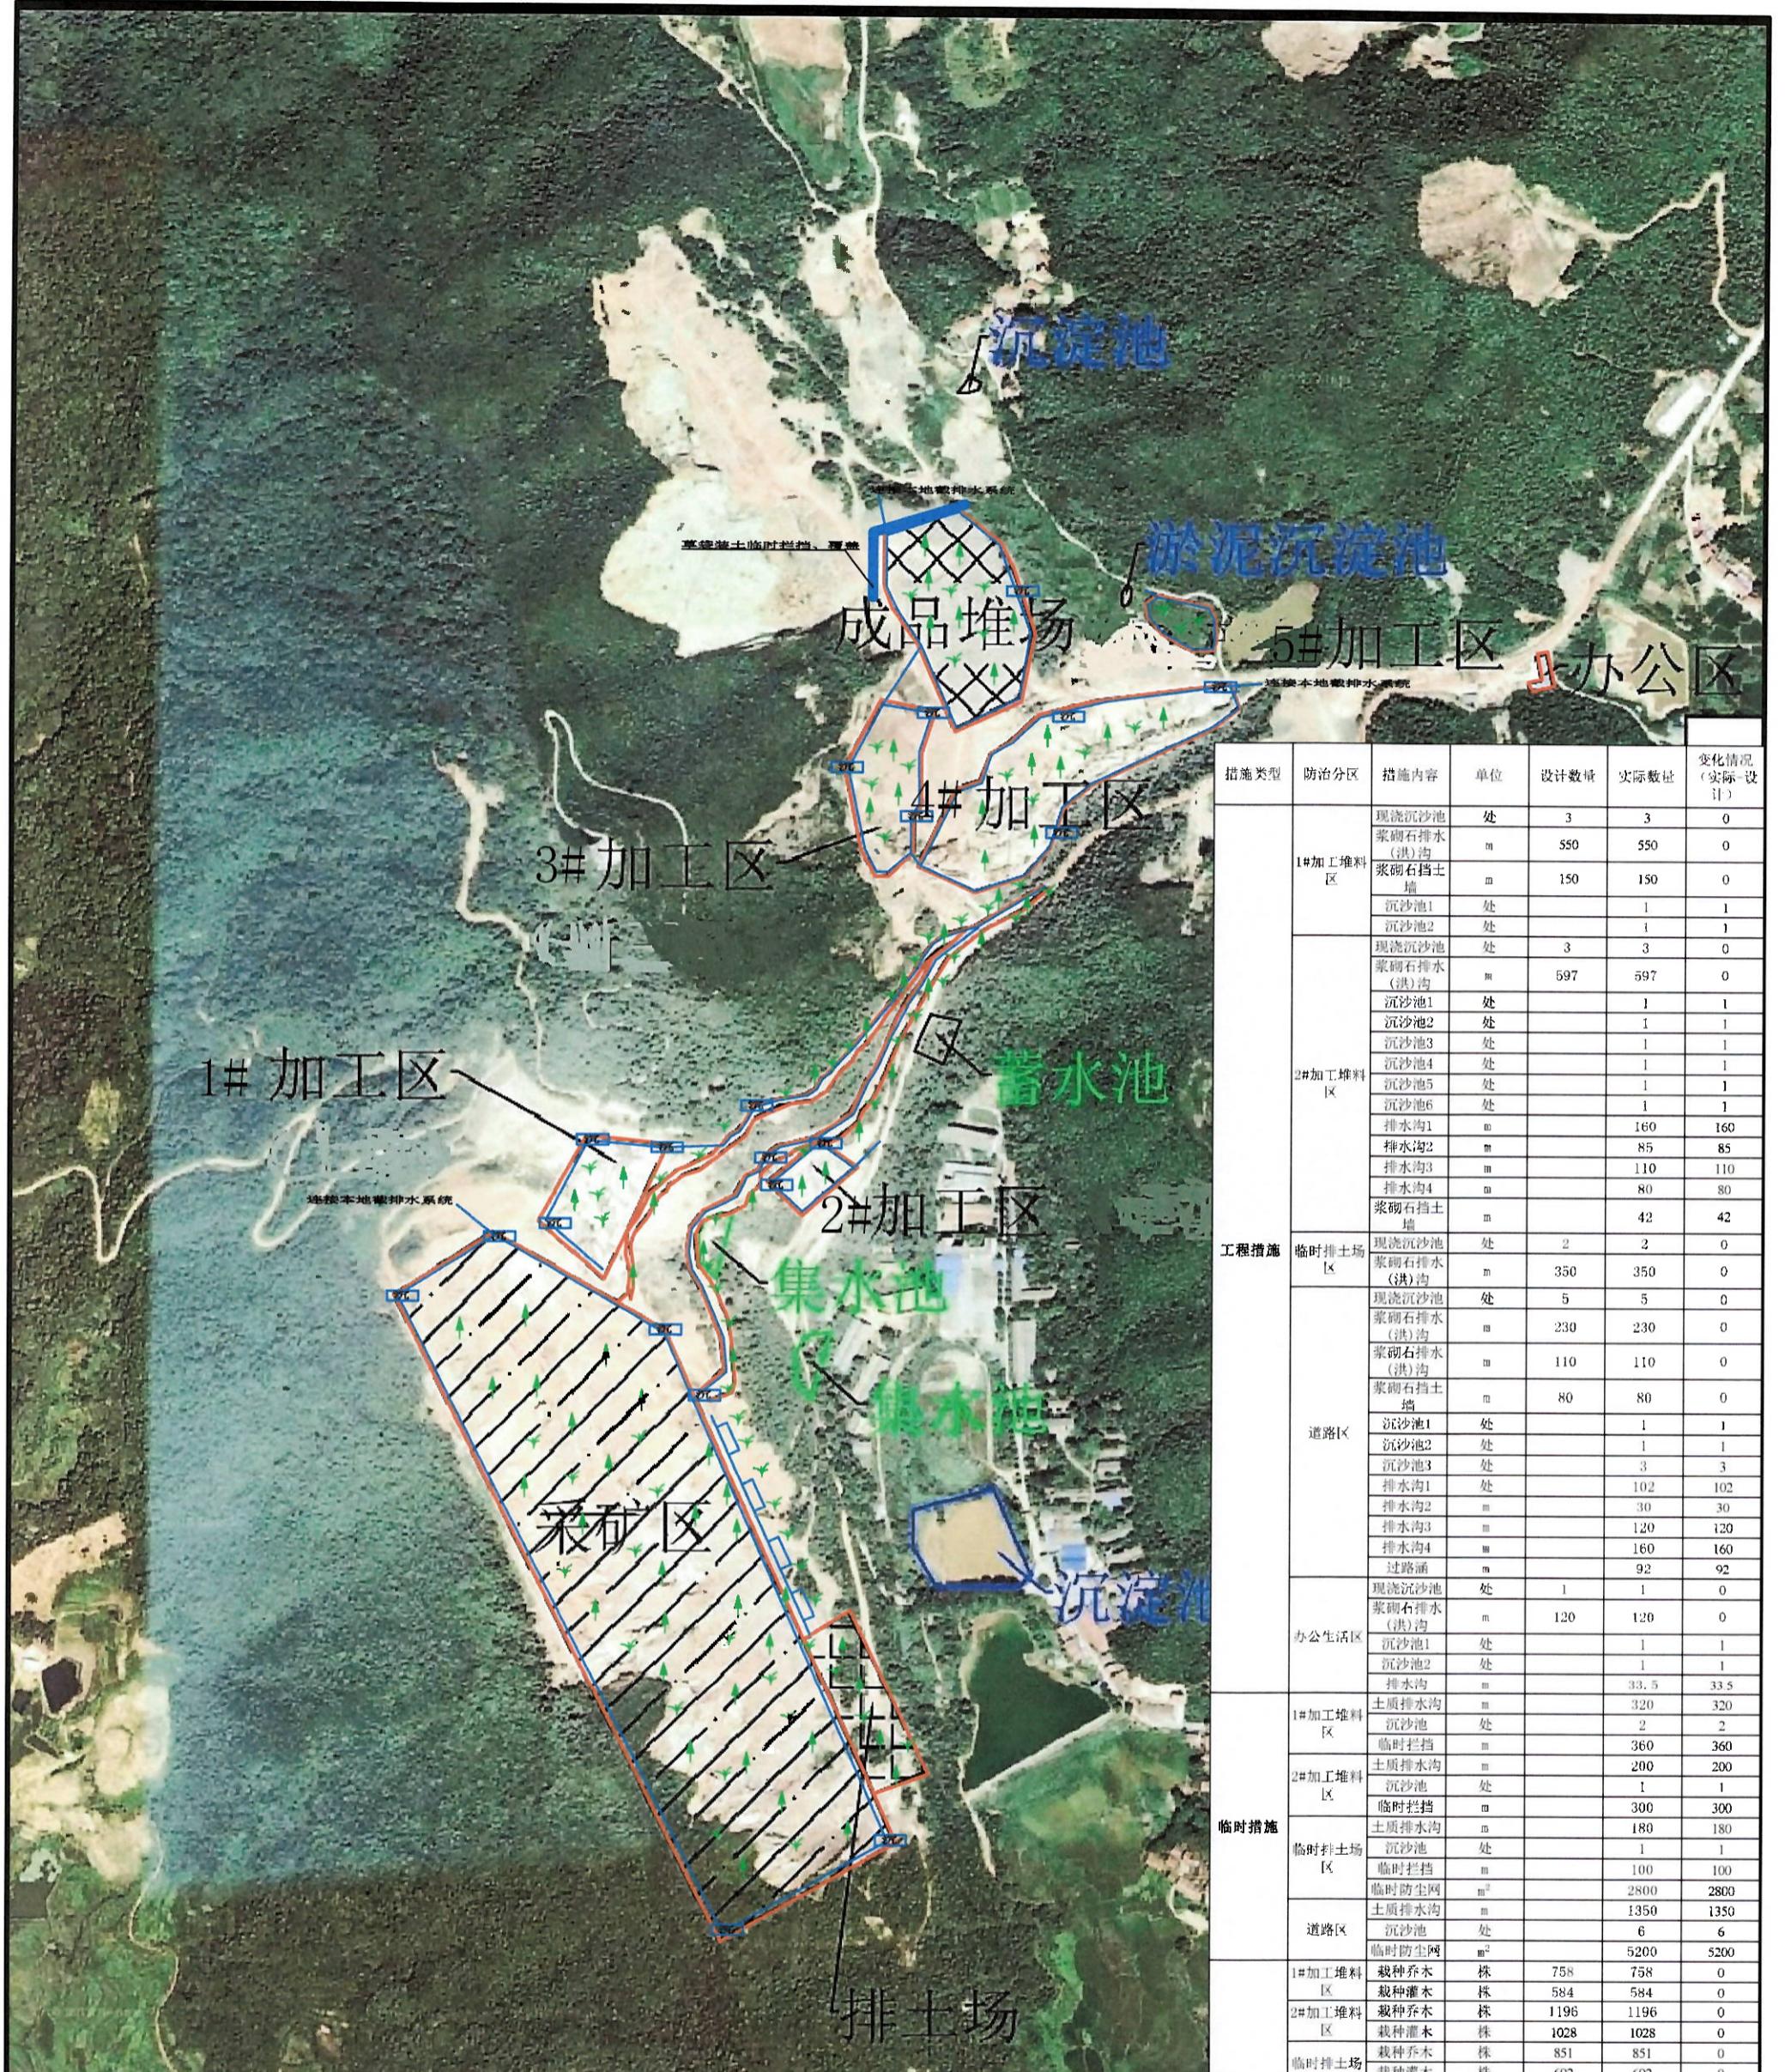
水保措施布设竣工验收图

措施类型	防治分区	措施内容	单位	设计数量	实际数量	变化情况 (实际设计)
工程措施	1#加工堆料区	现浇沉沙池	处	3	3	0
		浆砌石排水(洪)沟	m	550	550	0
		浆砌石挡土墙	m	150	150	0
		沉沙池1	处		1	1
	2#加工堆料区	沉沙池2	处		1	1
	临时排土场区	现浇沉沙池	处	3	3	0
		浆砌石排水(洪)沟	m	597	597	0
		沉沙池1	处		1	1
		沉沙池2	处		1	1
		沉沙池3	处		1	1
	道路区	沉沙池4	处		1	1
		沉沙池5	处		1	1
		沉沙池6	处		1	1
		排水沟1	m		160	160
		排水沟2	m		85	85
	办公生活区	排水沟3	m		110	110
		排水沟4	m		80	80
		浆砌石挡土墙	m		42	42
		现浇沉沙池	处	2	2	0
		浆砌石排水(洪)沟	m	350	350	0
	临时措施	现浇沉沙池	处	5	5	0
		浆砌石排水(洪)沟	m	230	230	0
		浆砌石排水(洪)沟	m	110	110	0
		浆砌石挡土墙	m	80	80	0
		沉沙池1	处		1	1
	道路区	沉沙池2	处		1	1
		沉沙池3	处		3	3
		排水沟1	m		102	102
		排水沟2	m		30	30
		排水沟3	m		120	120
	临时防尘网	排水沟4	m		160	160
		过路涵	m		92	92
		现浇沉沙池	处	1	1	0
		浆砌石排水(洪)沟	m	120	120	0
		沉沙池1	处		1	1
	1#加工堆料区	沉沙池2	处		1	1
		排水沟	m		33.5	33.5
		土质排水沟	m		320	320
		沉沙池	处		2	2
		临时拦截	m		360	360
	2#加工堆料区	土质排水沟	m		200	200
		沉沙池	处		1	1
		临时拦截	m		300	300
		土质排水沟	m		180	180
		沉沙池	处		1	1
	临时排土场区	临时拦截	m		100	100
		临时防尘网	m²		2800	2800
		土质排水沟	m		1350	1350
		沉沙池	处		6	6
		临时防尘网	m²		5200	5200

道路区	栽种乔木	株	758	758	0
		栽种灌木	株	584	584	0
		栽种乔木	株	1196	1196	0
		栽种灌木	株	1028	1028	0
		撒草籽防护	m²	0.79	0.79	0
	道路区	栽种乔木	株	905	905	0
		栽种灌木	株	857	857	0
		撒草籽防护	m²	0.56	0.56	0
		栽种乔木	株	50	50	0
		栽种灌木	株	30	30	0
	办公生活区	撒草籽防护	m²	0.03	0.03	0
